privind aprobarea documentației tehnico-economice în faza Proiect tehnic de execuție revizuit, Detalii de execuție, actualizarea principalilor indicatori tehnico-economici precum și a devizelor generale pentru obiectivul de investiții „Reabilitare și modernizare DJ 411: Limită județ Călărași – Hotarele – Isvoarele – Teiușu – Mironești – Comana – Budeni – Brăniștari – Călugăreni – Crânguri – Singureni – Iepurești – Bulbucata – Podu Doamnei – Clejani (DN 61)”

**“”Reabilitare și modernizare D.J 411 : Limită județ Călărași -  
Hotarele - Isvoarele - Teiușu - Mironеști - Comana - Budeni -  
Brăniștari - Călugăreni - Crânguri - Singureni - Iepurești -  
Bulbucata - Podu - Doamnei - Clejani (DN 61)”**

**(PROIECT TEHNIC SI DETALII DE EXECUTIE)**

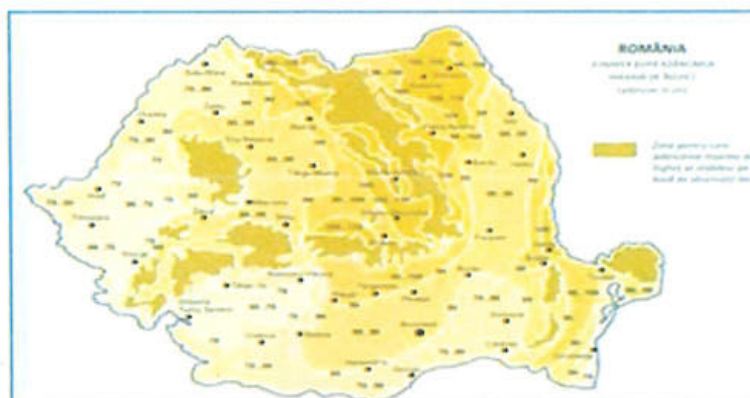
*Harta adâncime medie de îngheț este conform STAS 6054/77*

Adâncimea maxima la îngheț este de 0,80 - 0,90 m, cf STAS 6054/77
