privind aprobarea documentației tehnico-economice în faza Proiect tehnic de execuție revizuit, Detalii de execuție, rest de executat, actualizarea principalilor indicatori tehnico-economici precum și a devizelor generale pentru obiectivul de investiții „Reabilitare și modernizare DJ 411: Limită județ Călărași – Hotarele – Isvoarele – Teiușu – Mironești – Comana – Budeni – Brăniștari – Călugăreni – Crânguri – Singureni – Iepurești – Bulbucata – Podu Doamnei – Clejani (DN 61)”

“Revizuire Proiect Tehnic (rest de executat și remedieri/degradări apărute) pentru finalizarea obiectivului de investiții ”Reabilitare și modernizare D.J 411 : Limită județ Călărași - Hotarele - Isvoarele - Teiușu - Mironești - Comana - Budeni - Brăniștari - Călugăreni - Crânguri - Singureni - Iepurești - Bulbucata - Podu - Doamnei - Clejani (DN 61)”

(PROIECT TEHNIC SI DETALII DE EXECUTIE)

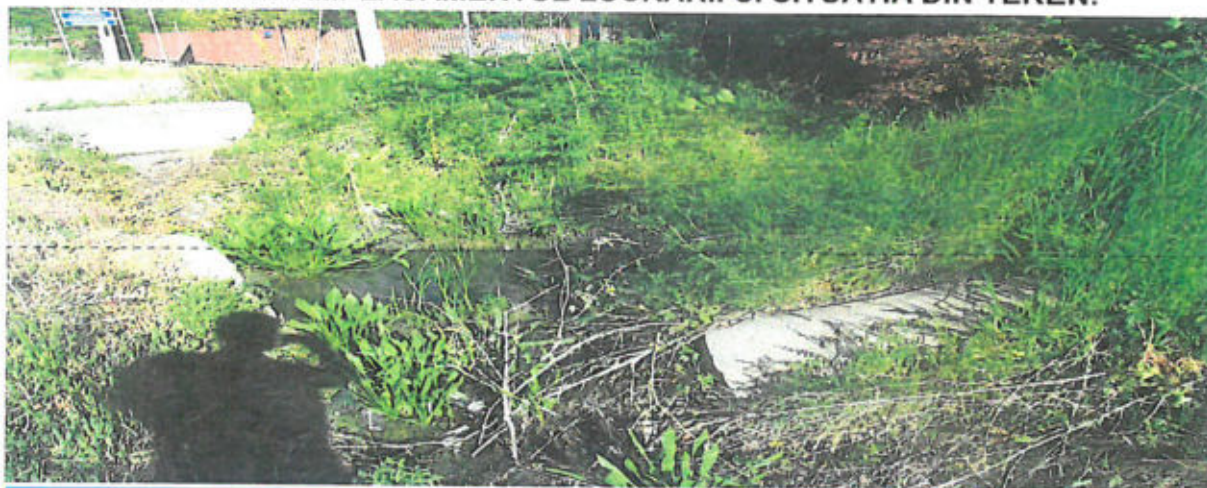
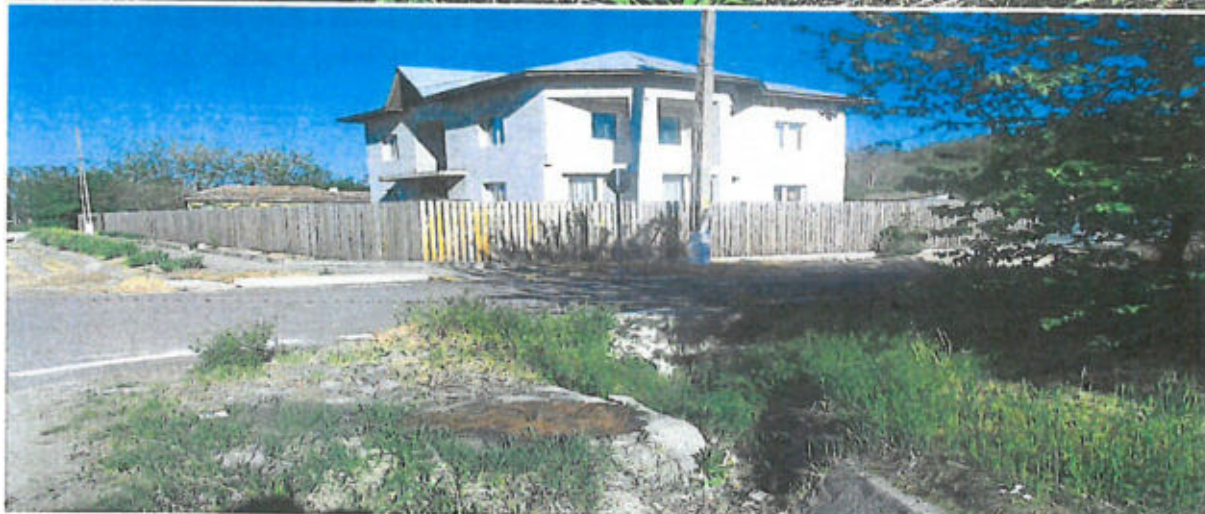
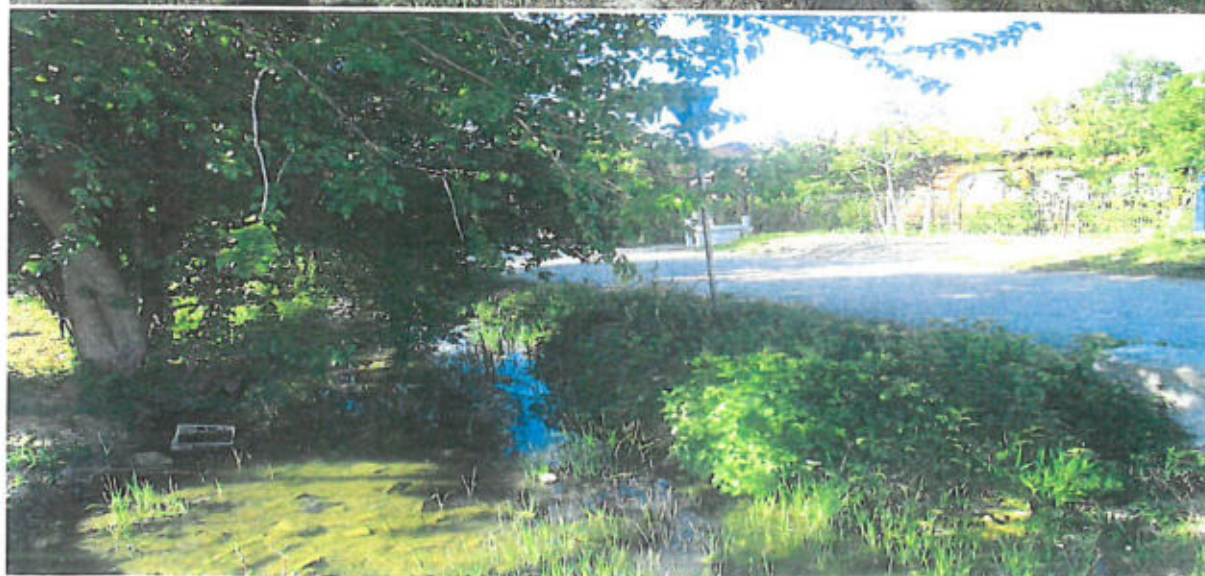
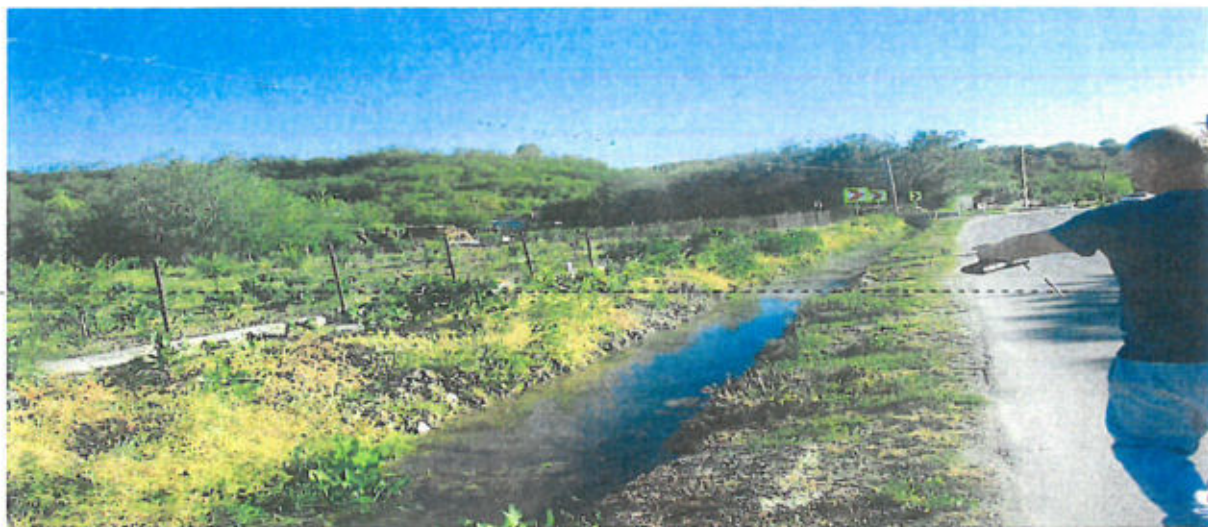
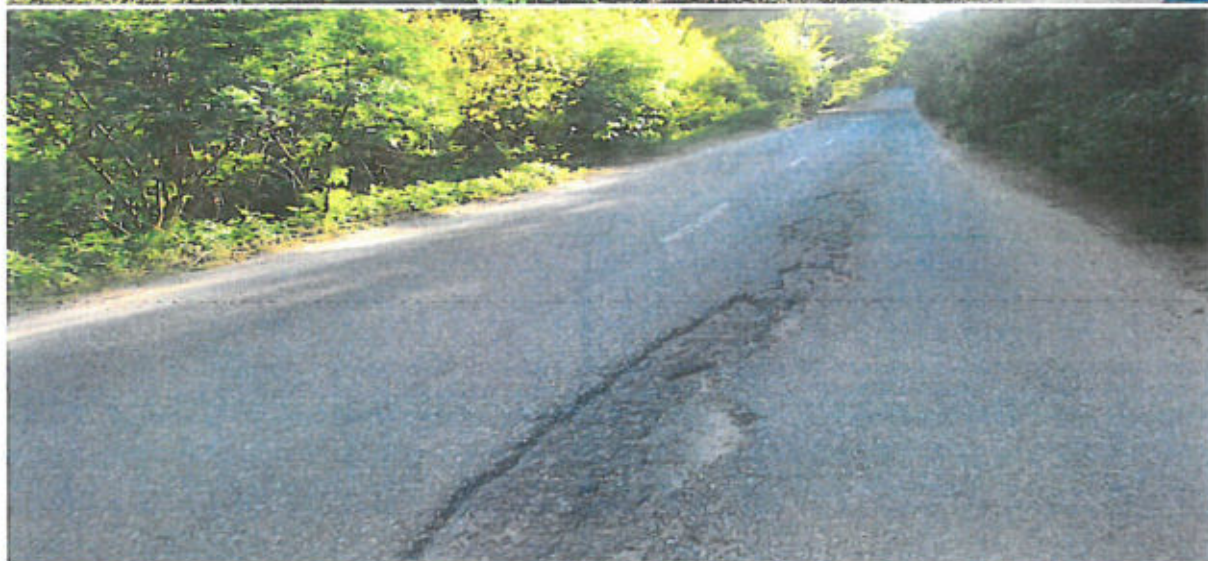
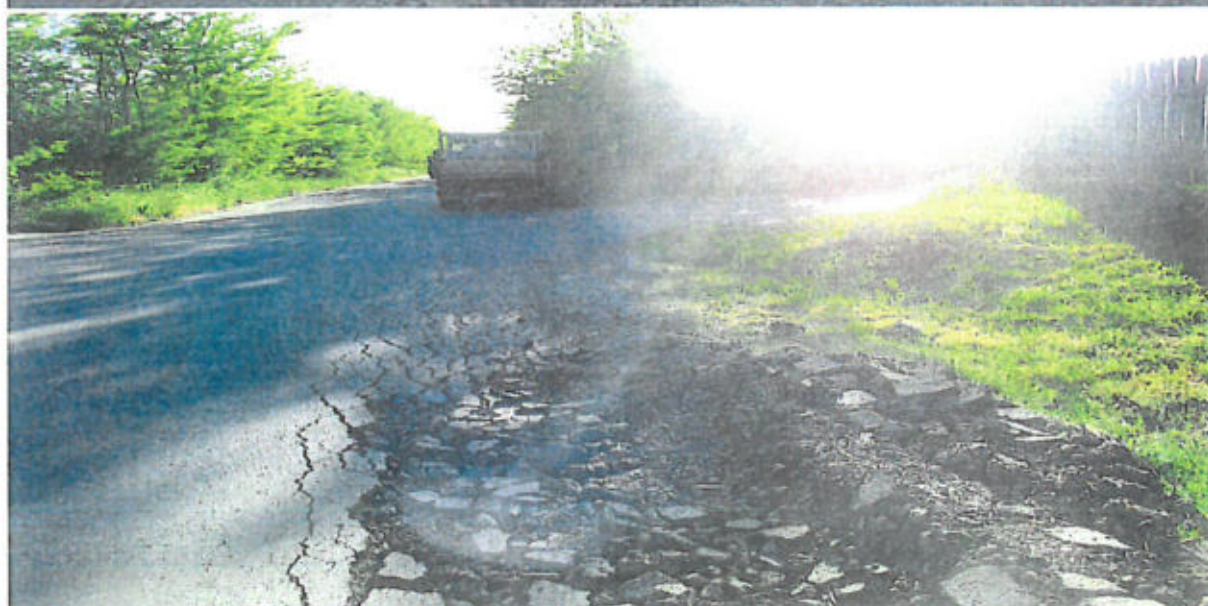
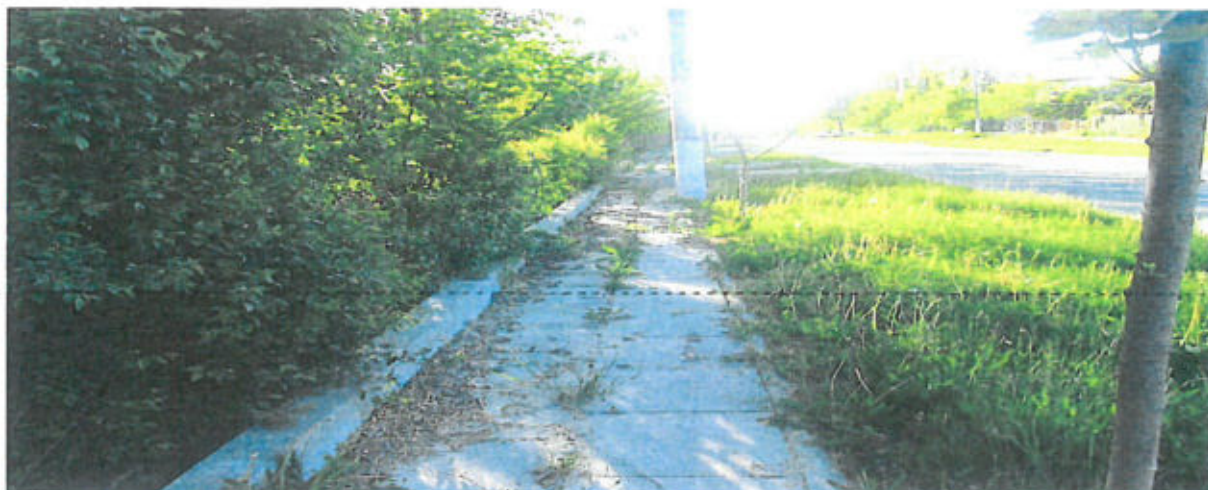
POZE PRIVIND AMPLASAMENTUL LUCRĂRII ȘI SITUAȚIA DIN TEREN:

Șanțurile betonate executate nu sunt rostuite cu mortar, acest fapt ducând la apariția vegetației pe aceste zone. Pe fundul șanțurilor sunt numeroase depuneri (pământ, nisip, pietre, resturi menajere, etc) întrucât acestea nu au fost întreținute.
